## **NOTAT**

Vår ref: 1490 / OSØ

Dato: 8 juni 2006

### **SAMEIET GREFSEN TERRASSEHUS Vannavrenning fra terrassedekker i 7 og 8 etg.**

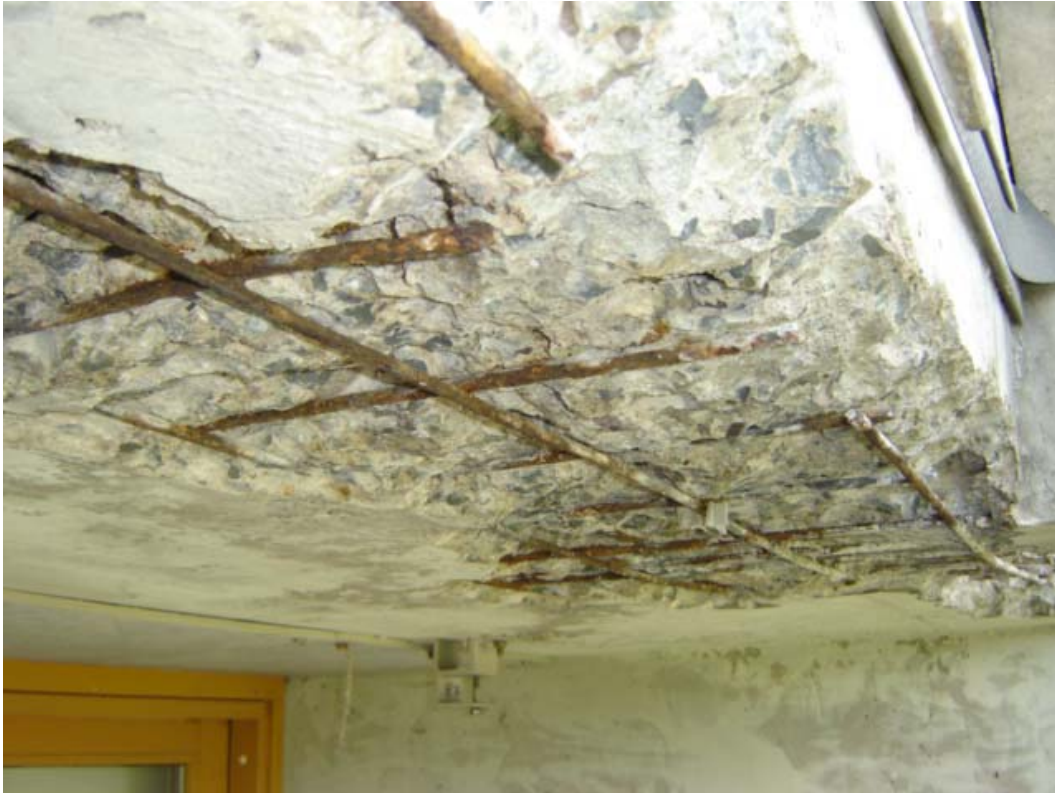
Da stillaset ble satt opp på blokk A, kom det til syne et stort antall betongskader i takene under 7 og 8 etg. Hovedsaklig var dette skader pga armeringskorrosjon som har sprengt løs betong, men det ble også funnet frostskader og malingsavflassing. Dette skadeomfanget varierte. Nedenfor er det vist korrosjonskader i tak i 7 etg:

Årsaken til disse skadene var spesielle for disse etasjene og var direkte knyttet til fukt som hadde trukket ned i betongen fra oversiden. Spesielt uheldig var løsningen med rennen i fremkant dekke med tanke på bestandighet av betongdekket. Her forsvant vannet ned mellom beslaget og betongen. I tillegg var det mangelfulle hulkiler mot veggene.

Med den tilstand som ble avdekket, var det et klart behov for å hindre videre oppfukning av dekkene. Da det viste seg at løsningen med planke, beslag og renne i forkant dekke ikke hadde fungert ( litt variasjon av løsning fra blokk til blokk ), ble det valgt å fjerne planke og beslag. Ved planken ble en del påstøp med manglende heft reparert og det ble laget ny påstøp ut til fremkant dekke.

Det ble benyttet det opprinnelige fall på gulvoverflaten og eksisterende sluk og nedløp i skilleveggene ble beholdt slik bygget er oppført for å redusere kostnadene. Gulvet ble forseglet med en tett fleksibel tykkfilmsmembran som tåler utendørs bruk. Dette er en membran som legges flytende og når den herder, vil den hellime seg til gulvoverflaten. Det er viktig at membranen legges så tykt at vann ikke trenger gjennom og ned til betongen som er tilfelle med tynne malinger som ofte brukes på slike gulv. I fremkant ble det plassert en vinkel for å hindre at vann renner over kanten.

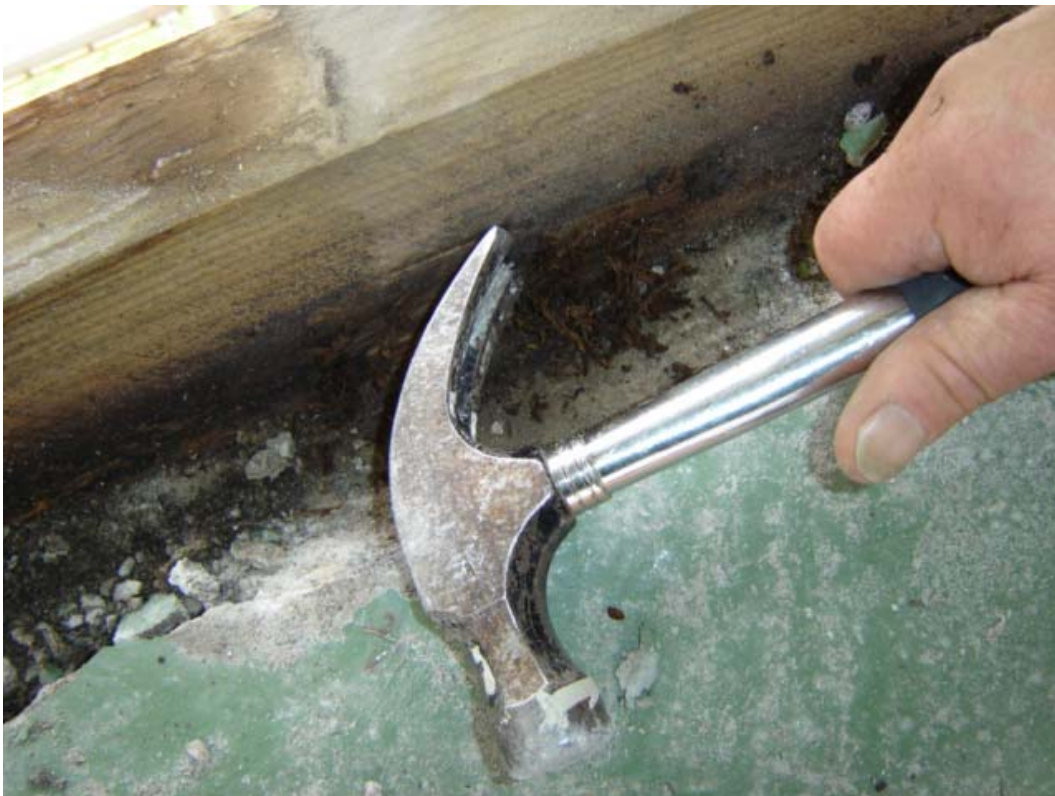
På foto over er beslaget fjernet i forkant med renneområdet. Selv om planken så ut til å være impregnert, var det lokale råteskader. Dette viser at den har vært utsatt for fukt og det ble funnet fritt vann under påstøp. Enkelte gulv var malt med en tynn maling.

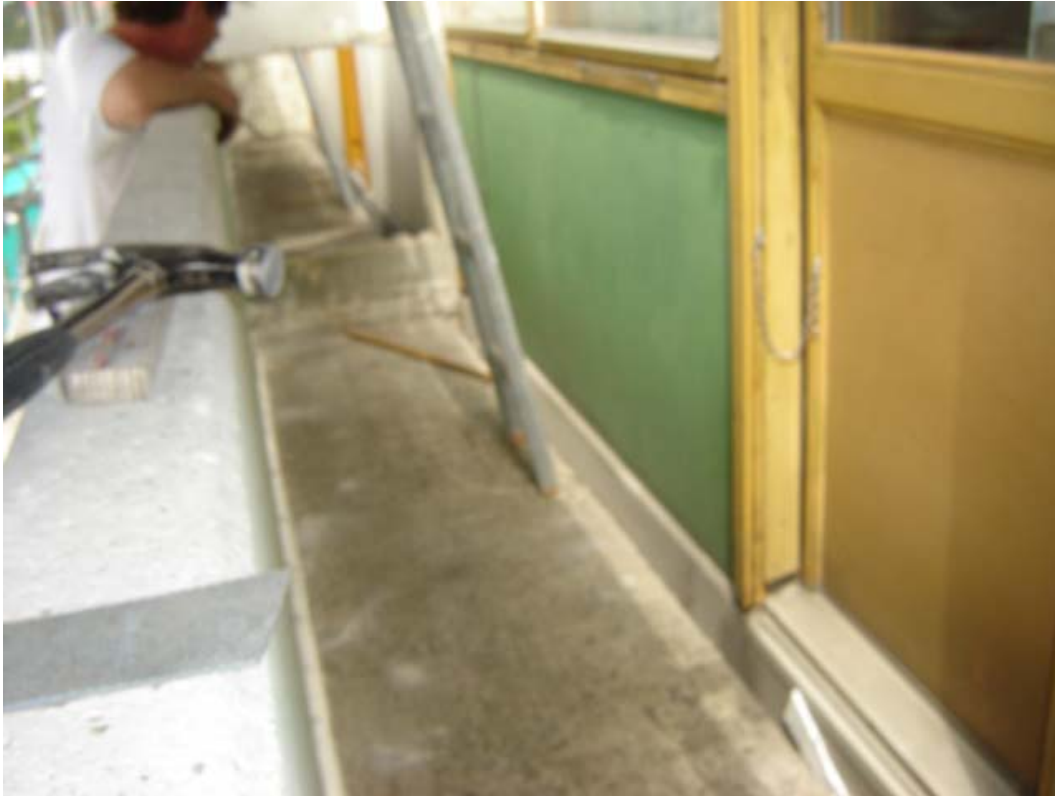
Det er kommet tilbakemelding fra enkelte beboere som mener at en slik membran ikke er bestandig utendørs og at det må benyttes en type takfoliemembran som legges på overflaten. Erfaring fra en lang rekke prosjekter viser at det generelt etter hvert vil samle seg opp fukt / vann under slike takfolier ( når den brukes på tak blir det etablert lufting ). I 10 etg i Grefsen terrassehus var det flere dekker som var tekket med foliemembran og under samtlige av disse var det fukt / fritt vann på gulvflaten av betong. Her var det også en del betong skader i underliggende tak. Oppfukning av en så lav betongkvalitet som er benyttet er uheldig da betongen utsettes for frostskafer og det dannes et korrosivt miljø for armeringen. Foto som følger under, viser at dekke i 10 etg var fuktfarget lenge etter at membranen var fjernet.

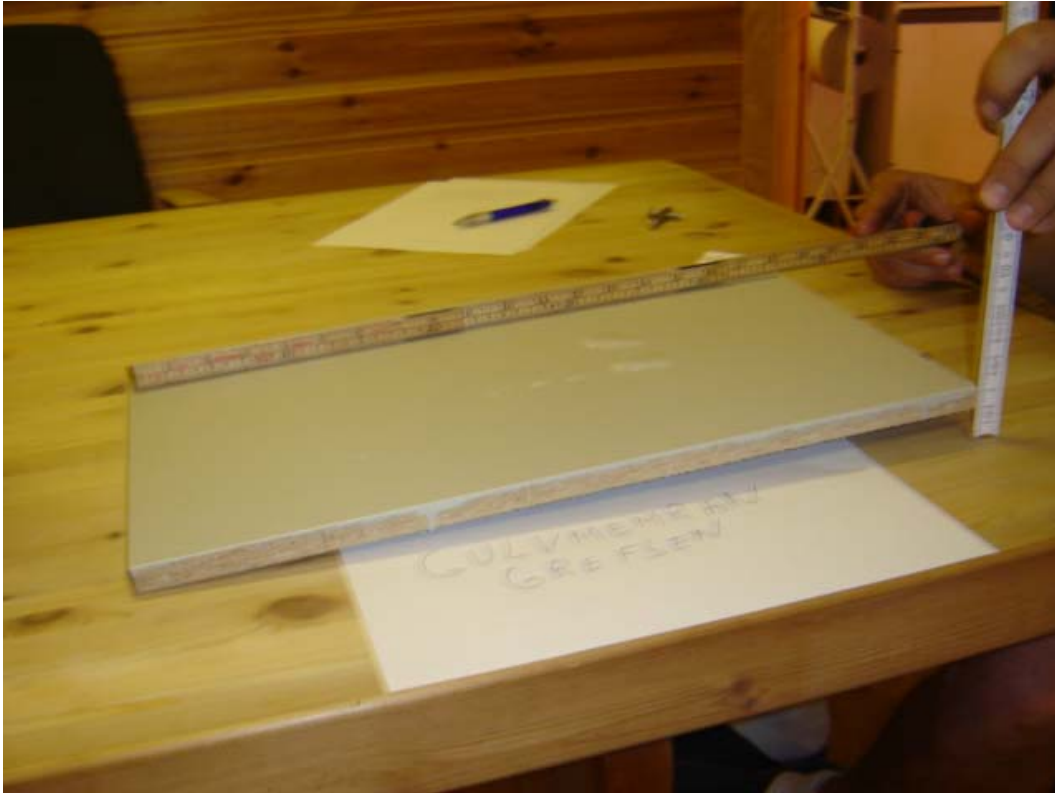
For å vise hvor mye fall en trenger for å få vannet til å renne av gulvflaten, påførte vi på en plate samme overflatebehandling som for gulvene ved rehabilitering. Dette viste at en måtte ha over 4 cm helning pr. meter før vannet renner av. Da det er 5 meter fra den ene skilleveggen til den andre, blir dette 20 cm tykkelsesforskjell. I tillegg skal en ha helning ut fra vegglivet. Foto av forsøket er vist på neste side:

Platen på foto er ca 47 cm lang, i bakkant er platen løftet 2 cm og vanddråpene ligger fortsatt på overflaten. Selv om motstanden mellom overflate og vann forventes å bli redusert over tid, måtte en bygge opp et vesentlig fall dersom en ønsket en vannfri overflate.

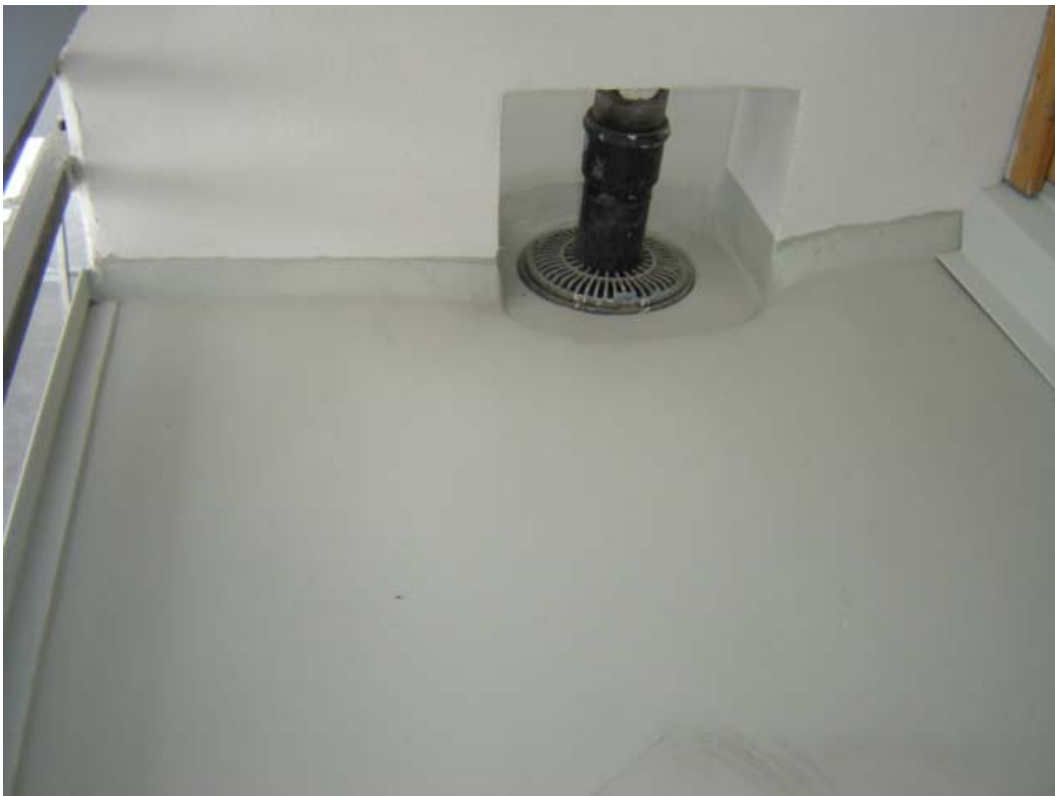
Slik terrassene er bygget, er det fall fra den ene skilleveggen mot den andre veggen med sluk. I tillegg er det et markert fall på gulvet ut fra stueveggen der det en terskel. Fallet fra vegg til vegg er betydelig mindre enn fra stuen og utover. Dette går frem av foto på forrige side. En kan også se at det er liten nivåforskjell fra overflaten og ned til sluken ( her er det noe variasjoner i bebyggelsen ).

Dersom en skulle sikre vannavrenningen mot sluk, måtte fallet bygges om, enten ved å rive eksisterende påstøp og bygge opp en ny eller å bygge videre opp på den eksisterende. Dette er en uaktuell metode da en har begrensninger i hvor høyt en kan bygge opp gulvet og i tillegg vil det gi en betydelig vektøkning på dekket. Avstanden mellom veggene er ca 5 meter og det bør også være fall ut fra stueveggen. Samtidig må det være en markert treskel mot stuen og det må tas hensyn til eksisterende sluknivå. Skulle en slik løsning vært mulig, ville kostnadene ikke være i stil med nivået på rehabiliteringen. Det er klart at det ligger begrensninger i hvordan konstruksjonen er bygget. Kostnadene for en slik løsning ville bli så høy at en kunne vurdere løsninger som innglassing, takutbygg ol.
